٤ ـ ١ ـ ٦ مسجد المنانعة

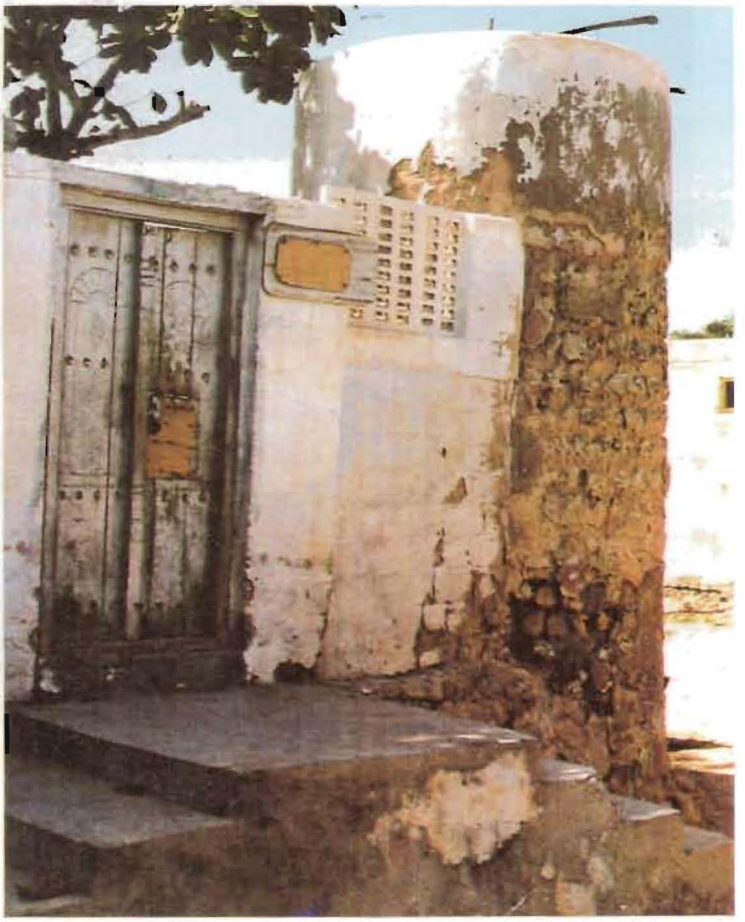
الشكل (٤ ـ ١٣) مئذنة مسجد المنانعة (١٩٨٧)

ربما استعملت هذه المئذنة الجاثمة الفريدة كبرج مراقبة أيضاً. وكانت مبنية من الحجر الجيري كما يبدو من بعض الطبقات بالقرب من القمة. ولقد اقتلع التآكل من مستوى الأرض أغلب الجير وكذلك الجص. أما الباب الخشبي فهو الباب الأصلي وكان منحوتاً في إحدى مناجر السوق القديم.
